1. アルミハニカムパネルの概要

2. 落下事故の調査及び原因

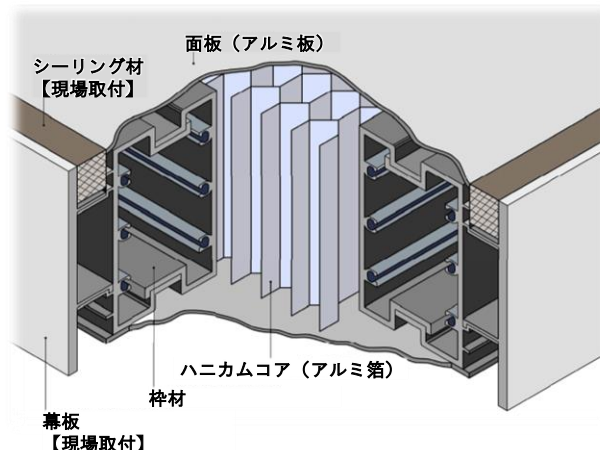
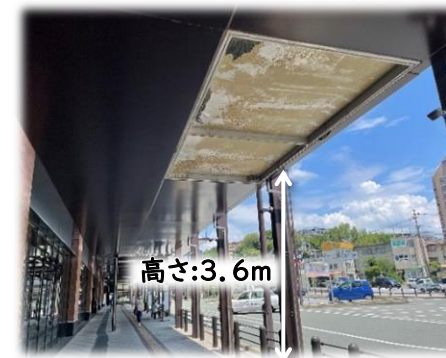
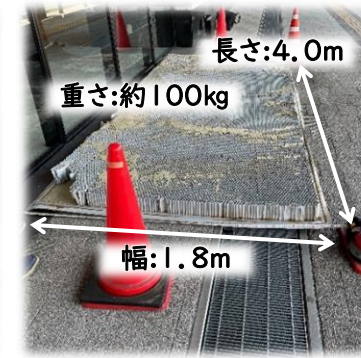
- ◆ アルミハニカムパネルとは、ハニカムコア(蜂巢形状のアルミニウム合金箔)を上下2枚のアルミ板でサンドイッチする構造で、ハニカムコアとアルミ板の接着剤等で接合したもの。
- ◆ 7.24の落下事故は、パネルの一部(1.8m×4.0mのハニカムコアと下面板)が上面板から剥離、落下した。

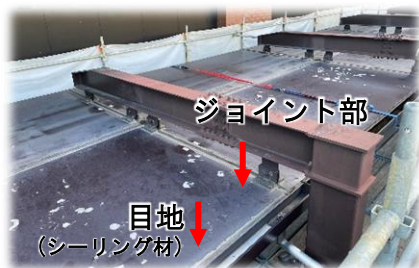
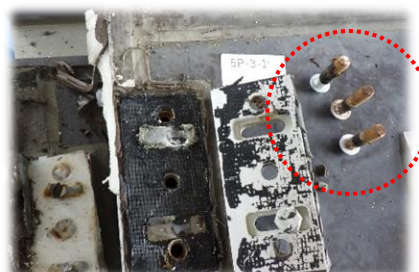
部材同士の継目の劣化等

- 片持ちアームとパネルのジョイント部の雨仕舞
- 面板と幕板との間のシーリング材
- 枠材の突き合わせ部の隙間 等

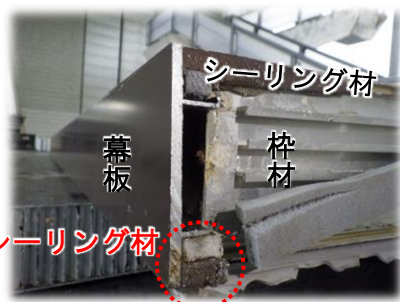
水の抜け道がない

- パネル下面のシーリング 等
- ⇒パネル内の水が排水されず

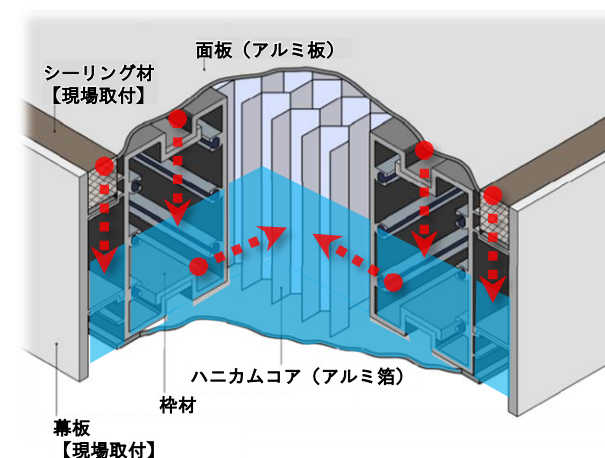
パネルに水の重量が加わる

- 今回落下したパネルの部材の重量は約100kg
 - さらに、約360kgの水が滞水していた可能性
- ⇒落下した部材の重量は通常の**“4倍以上”**

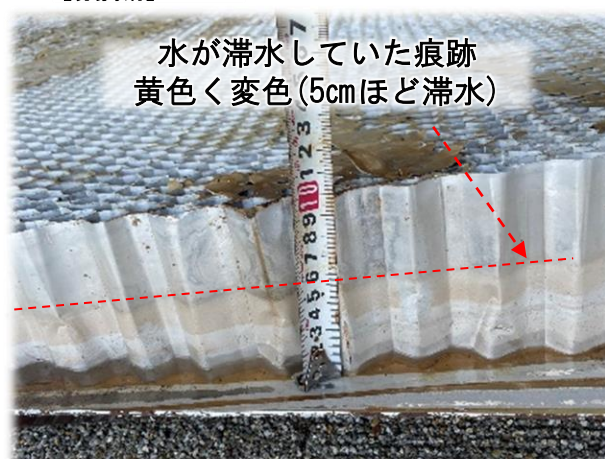
接着剤が長期にわたり水にさらされる

- 接着剤メーカーから「水が浸入すれば接着剤の劣化に影響あり。」との意見あり
- ⇒接着強度の低下

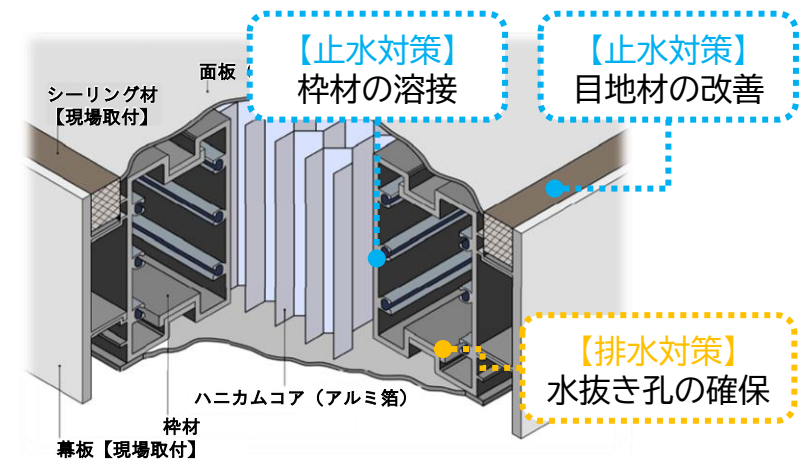
従来	止水・排水対策の記載なし
今回改正	<u>目地や排水孔等の技術的基準が明記</u>

- 平成29年(2017年)10月に、ハニカムパネルの製品設計・製作・施工のマニュアルが改正。
