1月5日に発生した市電のドア開け走行について、当該事案では運転士の確認漏れに加え、ドア開け走行を防止する安全装置の動作不良も確認されたことを踏まえ、**乗務員教育**と**車両設備管理**の両面から取組みを徹底し、再発防止を図る。

2月23日に発生した車両故障によるドア開き、車両停止事案(インシデント)について、現在実施されている運輸安全委員会による事故調査と並行して、現時点で原因となった可能性が高いと考えられる事象への対策を以下のとおり講じるもの。

3月8日に発生した当該インシデントは、乗務員が車両連結時に連結棒の差し込み位置を誤ったことが原因である事を踏まえ、**取り扱い手順の明確化(ダブルチェックの徹底)と乗務員教育の徹底**により、再発防止を図る。

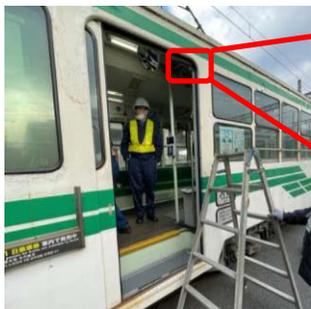
【ドア開閉検知用スイッチ】

- ・通常、電車はドアが開いた状態では加速できないが、当該事案では安全装置が正常に動作しておらず、ドアが開いたまま発車
 - ・原因究明と再発防止を目的に、1月6日～7日にかけて、運輸安全委員会が「重大インシデント」として調査を実施(報告書の作成まで1年程度要する見込み)
 - ・乗車口扉の「ドア開閉検知用スイッチ」の取付不良(取付時期は不明)による誤動作が原因である可能性が高いことを確認
- ⇒1月7日中に同型スイッチの緊急点検を実施。対象車両残り21台全てにおいて当該車両と同じような取付不良がないことを確認。

- ①安全装置不具合の原因である可能性が高いドアスイッチ取替
 - ・当該車両を含め、同型部品を使用している車両22編成のドアスイッチを不具合が発生しない構造の新型に取替
- ②各種検査内容の見直しと予防保全
 - ・ドアスイッチを含め、安全に係る機器(ブレーキ、ドア等)の検査項目や方法を見直すと共に、予防保全を強化
- ③記録化による管理の徹底
 - ・安全に係る機器については、これまで対象としていなかった消耗品についても取替記録を作成し、管理を徹底
- ④新技術の検討
 - ・従来の安全装置は設置後長期間が経過していることも踏まえ、車両メーカー等から幅広く情報収集し、新技術の導入を検討

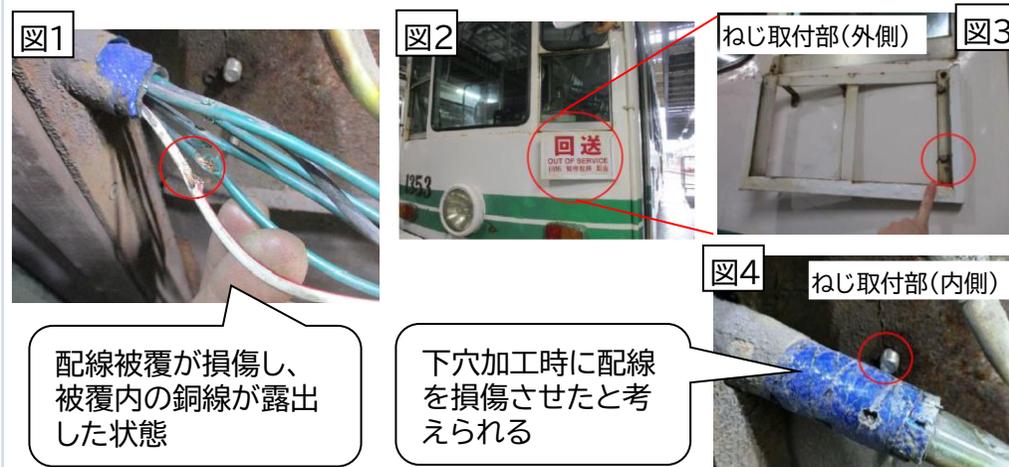
- ・ドア開信号に関する配線を確認した結果、**運転席前面の壁内にある配線に損傷を確認(図1)**。※損傷線の銅線同士を接触させるとドア開現象が再現
- ・配線損傷の原因としては、車両前面に系統板を固定する際、**架台固定用ネジの下穴を加工するドリルで損傷させたものと考えられる(図2~4)**。

- 今回の車両と同様の方法で外壁に穴がけられた車両(8台)については壁内の配線を点検し、異常がないことを確認済。
- 事案に応じ、即時性を持って適切な対応ができるよう、**現場による異常発生時の報告と局全体での情報共有を徹底**。

- 今後、車両外壁への作業を行う場合には、**適切な器具を選定するとともに、記録を徹底**。

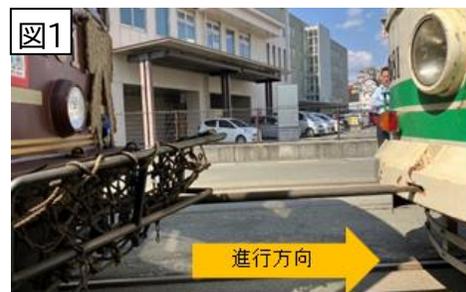
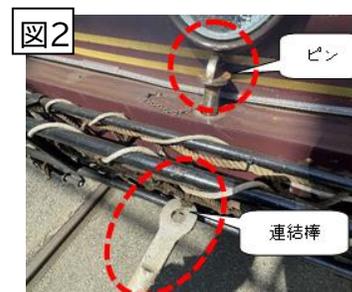
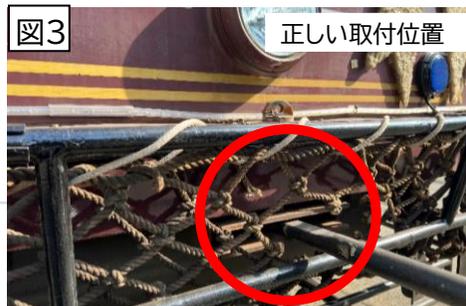
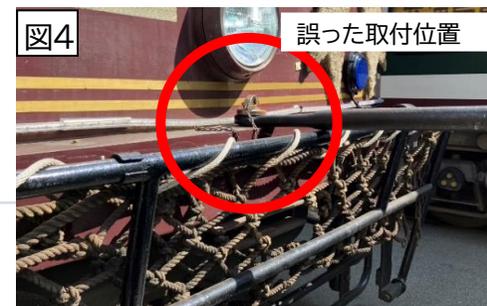
- ・車両の連結は、車両故障時等に故障車の推進運転を行う際に必要な作業であり、連結棒をピンで固定することで連結させる(図1~2)。
- ・当該事案では、**後続車側の連結棒の取付位置を誤ったことで、連結棒が適切に固定されなかったもの(図3~4)。**

- 連結操作を行う際、先頭車と後続車の運転士2名により確認(ダブルチェック)することを手順として具体的に明文化するとともに、**運転指令からの確認も徹底**させる事で取扱い誤りの防止を図る。
- 連結操作等故障時対応の研修頻度や方法を見直し、緊急時にも慌てず確実に対処できるよう**非常時教習の強化**を図る。
- インシデントが続発している状況を踏まえ、**それぞれの背景等をしっかり分析し、根本的な原因を究明し対策を検討**する。
