## 1. 事故におけるケガ人の状況について（R6.3.4現在）

## 2. 停止したモータについて

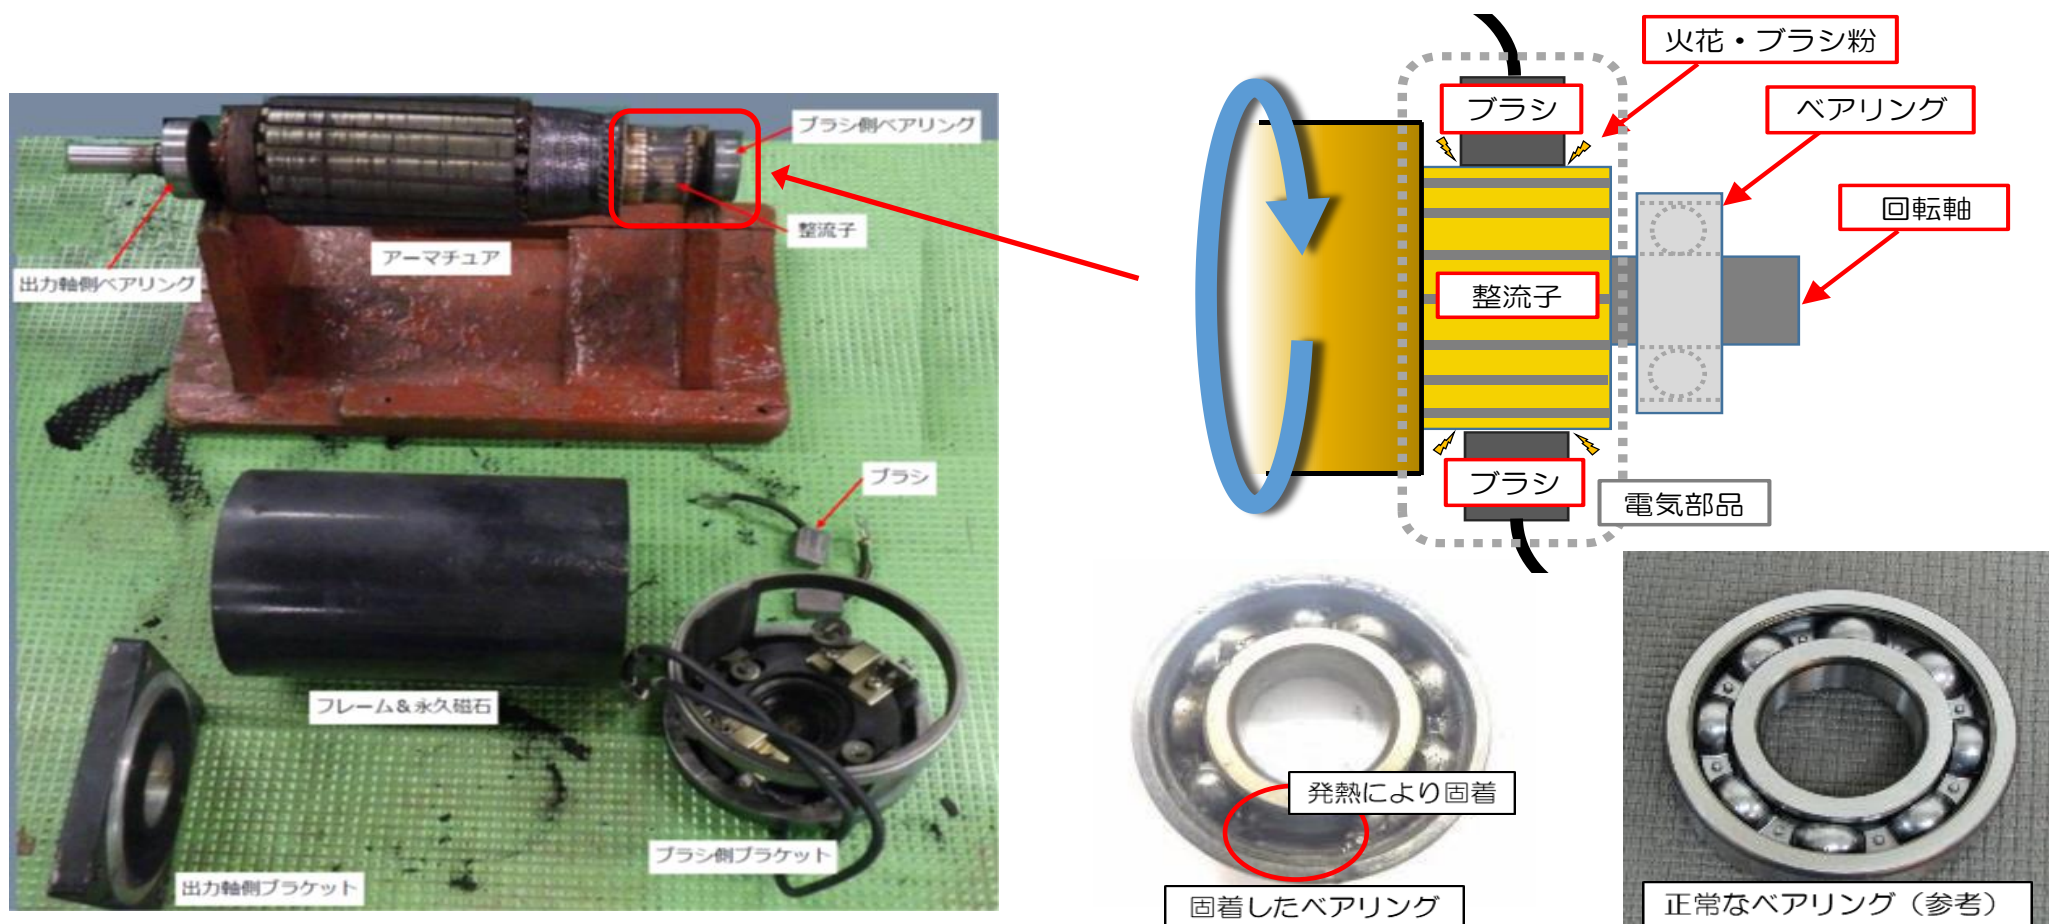
モーター内部の電気部品に不均等な摩耗が起きたことで接触不良となり、異常（過剰）な摩擦熱を発し、ベアリングが固着、モーターが回転不能となった。

- ・事故発生前は電気部品を目視で確認、8カ月程度での部品交換を行っていた。
- ・運行再開後は、週1回電気部品の摩耗状態を数値計測し、必要に応じ電気部品の交換を行うとともに、異常がない場合でも定期点検時（年2回）に電気部品交換を実施。
