# 谷尾崎・池上地区の地盤沈下問題について

## ●池上地区 中間とりまとめ報告（1/21）

## ●第3回 専門家会議（2/26）

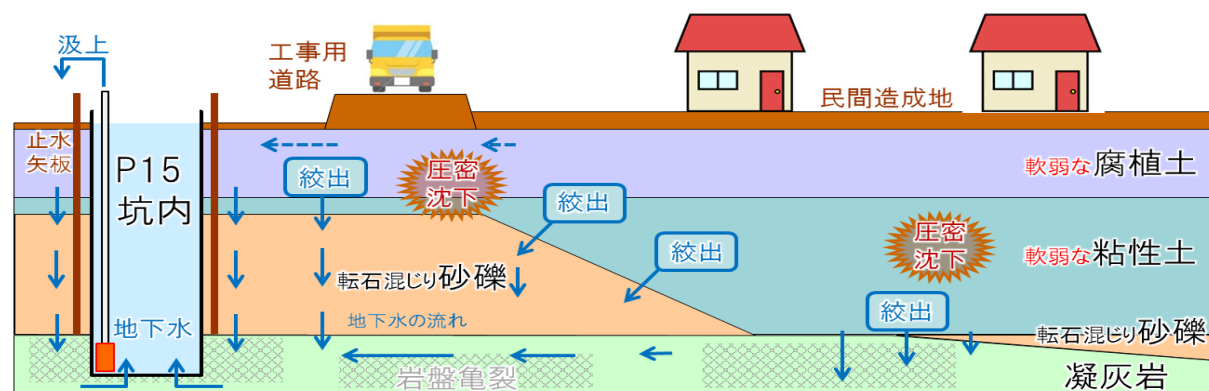
### 【沈下のメカニズム】

- ・地盤の状況は軟弱な腐植土・粘性土層が厚く堆積し、地下水も高い。
- ・P15工事での地下水汲み上げにより、岩盤（凝灰岩）の亀裂や砂礫層を介し腐植土や軟弱な粘性土に含まれる地下水が絞り出され、圧密沈下した。

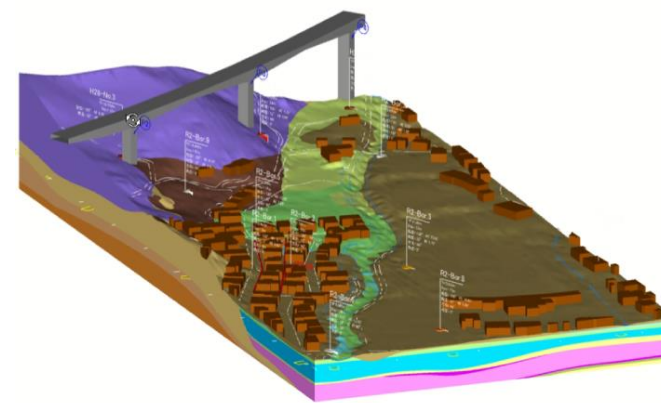
<谷尾崎地区 3次元地質分布図>

- ・工事箇所から沈下箇所まで透水性の高い岩盤の分布が確認できた。
- ・透水性が高く空隙が大きい高有機質土が確認できた。
- ・複雑な地盤の状況が少しずつ明らかになってきた。
- ・（会長より）今回の会議資料を、各委員で持ち帰り個別に確認し、工事との関連性を確認することとする。

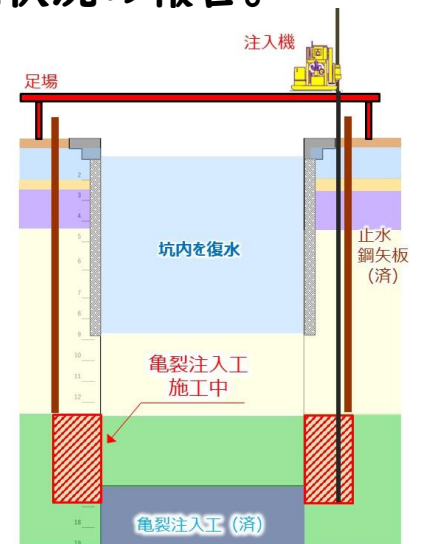
<池上地区 施工状況>

- ・現在のところ、湧水及び地下水の異常なし。

- ・岩盤の亀裂への改良剤注入状況については、随時確認すること。
- ・今後、水位低下が懸念される層の掘削に入るため、慎重に施工する事
