# 東部環境工場ごみピット火災復旧

## 1 概要

東部環境工場の安定稼働のため、今年1月末にごみピット火災で被災した箇所の復旧及び再発防止策を実施するもの。

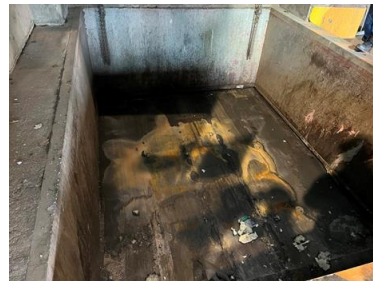
| 復旧対象箇所 | 被害状況 |
|---|---|
| ① ダンプボックス (1基) | 本体及び動力部分の焼損、変形 |

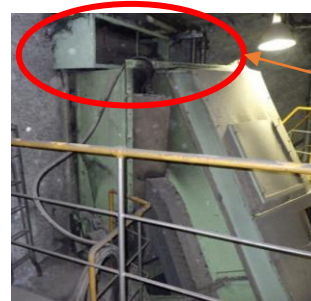
| 復旧対象箇所 | 被害状況 |
|---|---|
| ② 破砕出口シャッター (1基) | 巻き上げ式シャッターの焼損による動作不良 |

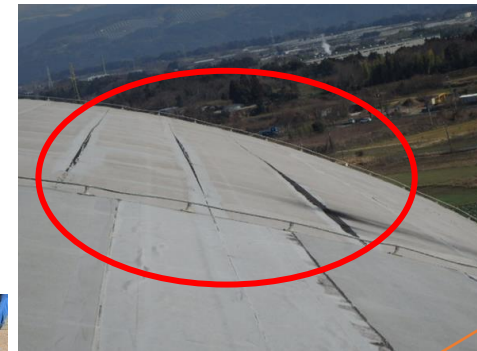
⑤ 屋根防水シート

| 復旧対象箇所 | 被害状況 |
|---|---|
| ⑤ 屋根防水シート<br>(幅26m×奥行15m×高さ5m) | 熱による破損、変形 |

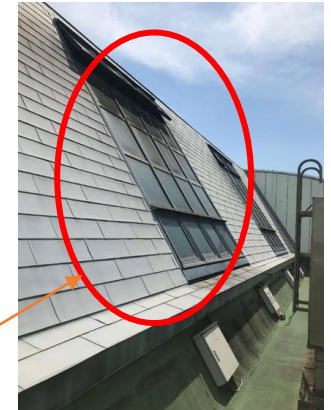
③ 排煙設備

| 復旧対象箇所 | 被害状況 |
|---|---|
| ③ 排煙設備<br>(排煙窓12箇所) | 熱による変形で開閉不可 |
