1. 坪井ポンプ場についての検証結果

1. かさ上げ高について

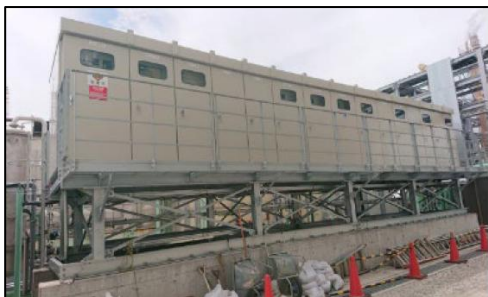
出展：経済産業省 自家用電気工作物における浸水対策の取り組み事例について
