# これまでの本庁舎の耐震性能に関する検討経緯

令和2年（2020年）11月2日

総務局 管財課

# 本庁舎の基礎杭及び地下連続壁の効果等 に関する耐震性能の検証業務

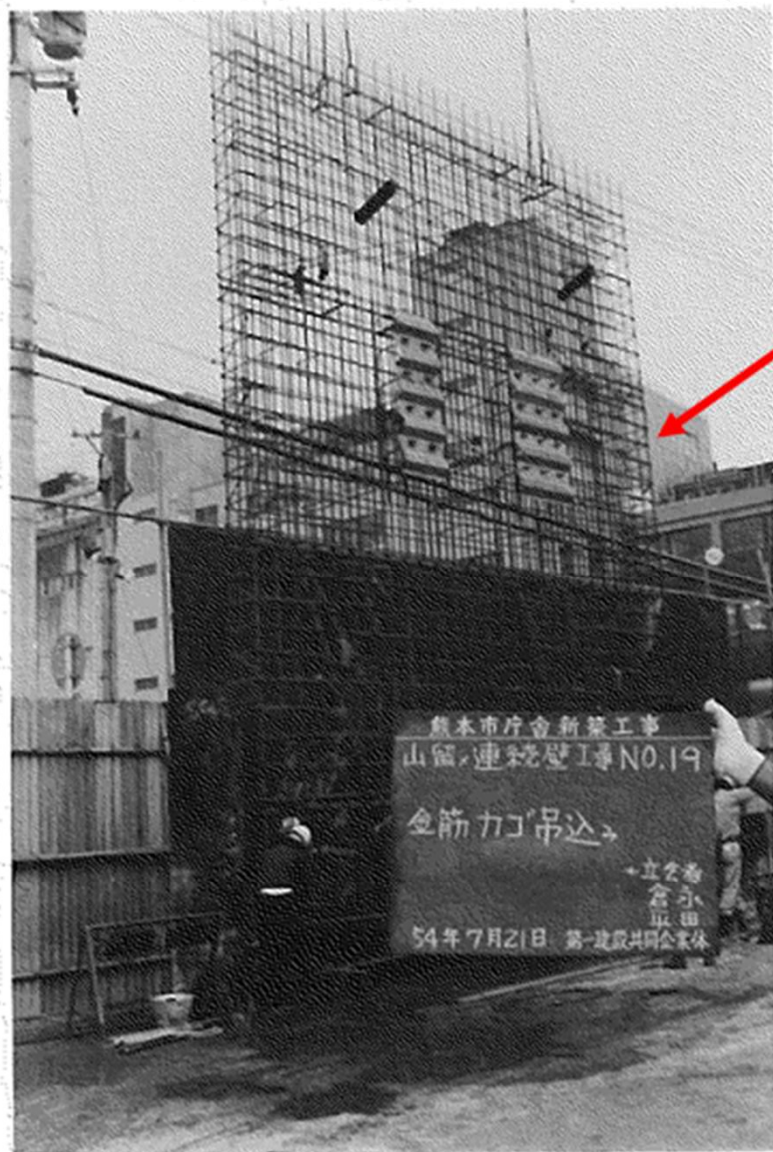
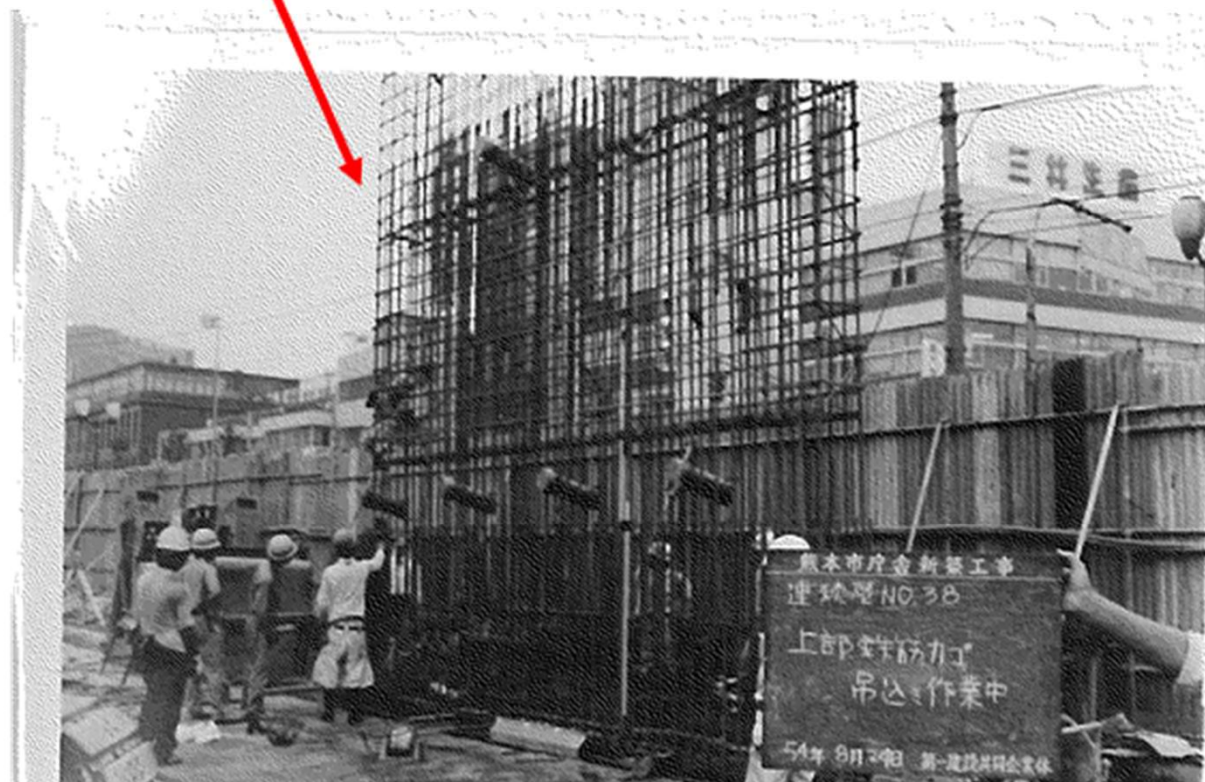
端部の鉄筋形状に  
重ね継手は見られない
