## 1. 概要

- 坪井川橋側道橋（橋長80m）の橋脚（PI）が老朽化し倒壊の懸念があったため、橋を支える為の仮の受け台を構築する緊急補強工事を実施中。
- 令和3年5月18日（火）に坪井川右岸に施工ヤードを造成するため、坪井川内に長さ12mの鋼矢板を打ち込み作業中、下水圧送管φ250mmを破損。
- 破損した下水管は坪井川の右岸側の熊本市西区の約2000戸の下水圧送管であり、上下水道局と連携し仮復旧に向け対応。5月22日に仮復旧完了。

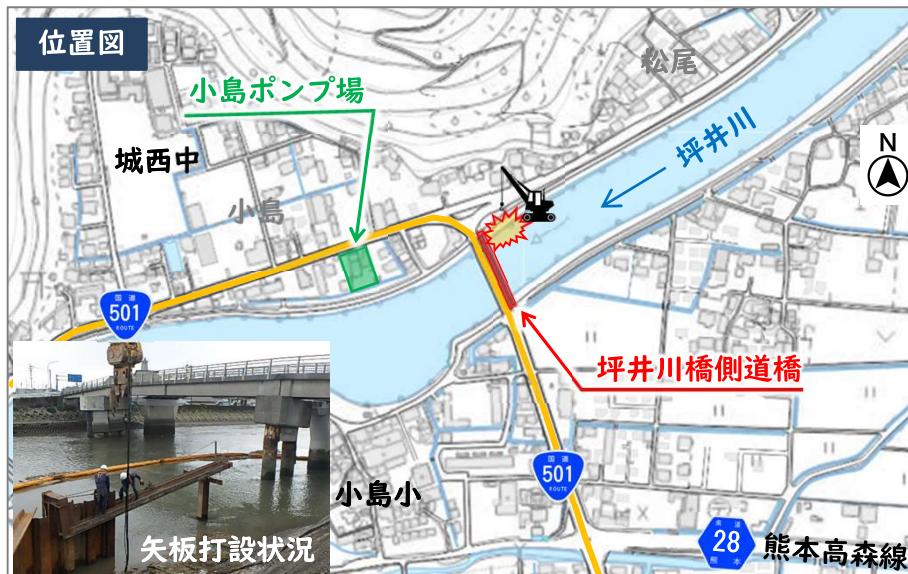
- 1) 令和3年5月17日 坪井川内の矢板打設開始
- 2) 令和3年5月18日（午前10時頃）矢板打設中に異常を確認、市に報告
- 3) 同日午前 上下水道局に対し、地下埋設管の有無を照会  
上水道：埋設管なし  
下水道：坪井川下（4.6m）に圧送管（铸铁管φ250mm）あり
- 4) 同日午後 上下水道局と調査を開始。下水道の調査により、埋設管の損傷を確認。

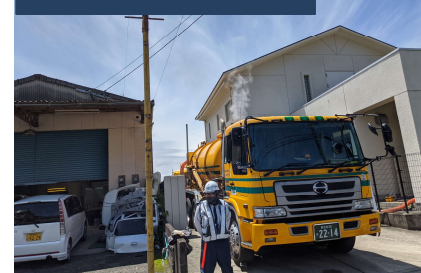
### バキューム輸送状況

- ✓ 下水の圧送を停止。小島ポンプ場などのマンホールから下流側マンホールまでバキューム車による汚水の運搬を開始（昼夜間）
- ✓ 広報車で当該地区に「節水のお願い」をアナウンス
- ✓ 仮復旧工事を5月21日午前9時より開始。5月22日午後12時45分に仮復旧及び通水試験完了。
