### 1. 地下埋設物の事故について

#### 事例① 坪井川側道橋緊急応急補強工事

#### 事例② 宅地液状化対策事業（近見⑦地区）

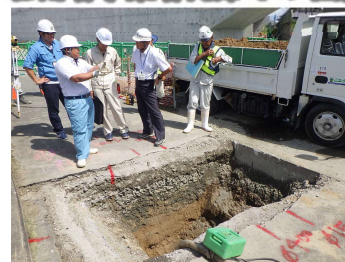
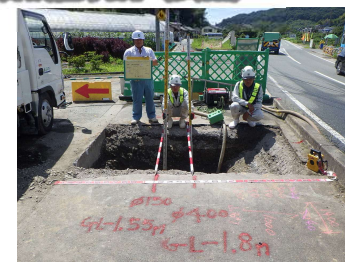
占有者事業者同席での埋設物調査状況（試掘）

【対策4】特殊な埋設物、特に重要な埋設物については、占用申請時に現地への明示を指導する

※ 今回のような「緊急性が高い」「直前で工法追加」「稀な埋設方法」であっても現地で容易に確認できる、事故を確実に避けるための対策
