## ■計画策定の背景

上記の基本方針に沿って、歴史的な“みどり”の調査・研究成果を整理し、**“みどり”に関する保存と管理の具体的な方針を定める**。そして、計画に基づき実施していくことで、熊本城の史跡保存や、良好な歴史景観の形成、来城者の安全・安心の確保に努め、総じて**史跡とみどりの調和のとれた美しい熊本城を守り育ていく**。

## ■課題と管理方針（第4章）

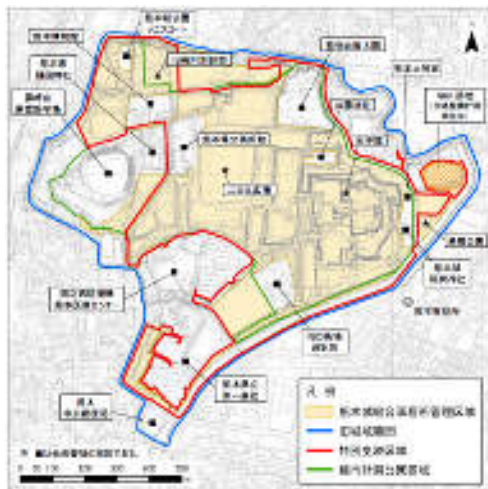
計画の適用範囲

本計画の適用範囲は、熊本城総合事務所が管理する区域とする。（黄色着色部分）
