5月2日、13日に上熊本停留場及び洗馬橋停留場付近で発生した信号冒進(インシデント)については、いずれも乗務員が電車信号の確認を怠ったことが原因である事を踏まえ、**運転呼称の徹底**を図るほか、**全運転士に対する個別面談を実施し**、再発防止を図る。

## 1. 事案の概要と発生原因

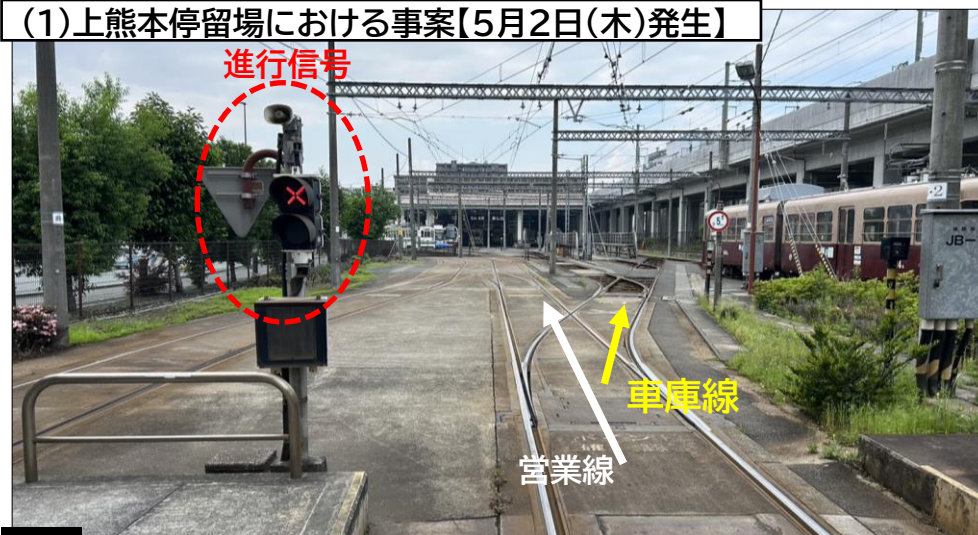
### (1)上熊本停留場における事案【5月2日(木)発生】

- 発車時刻になったことを受け、運転士は電車用進行信号の赤表示及びポイントを確認せず進行し、車庫線方向に進行(この際、本来は発車時刻に運転指令が行う信号切替がされていなかった)。
- 運転士が進行方向誤りに気づき、約9m進行した地点で停車。

- 運転士が電車信号及びポイントの確認を怠ったもの
- 運転指令が信号切替を怠ったもの

- ・点呼で適切な運転取扱いを周知するとともに現地で実施状況を確認。運転呼称の意識付けのため、運転席にステッカーを貼付。

- ・事業管理者以下管理職による安全意識の確認を目的とした個人面談を実施。あわせて、営業所長等が面談で運転呼称等の確認を実施

- ・運転士が信号を認知しやすくするための補助表示措置(点滅灯)等の設置を検討

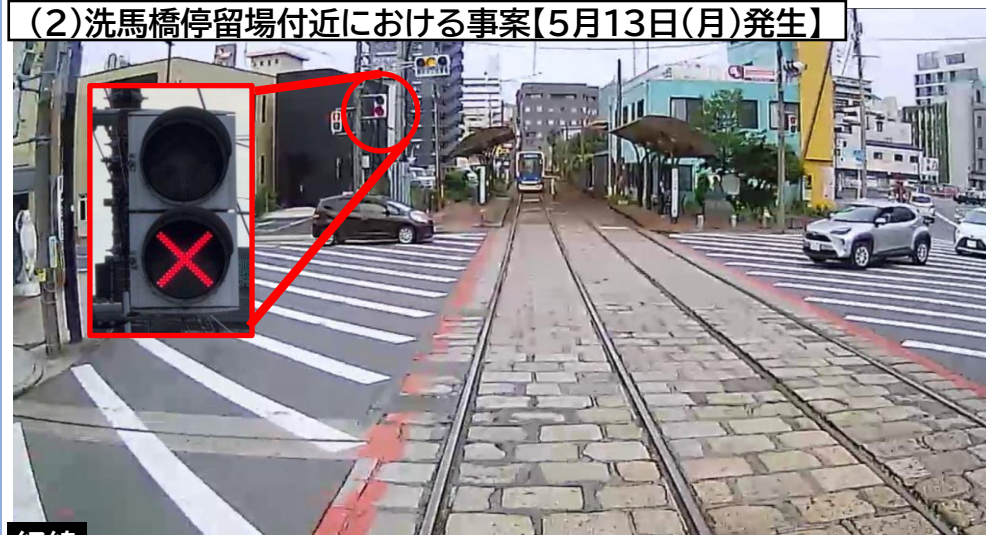
### (2)洗馬橋停留場付近における事案【5月13日(月)発生】

- 上熊本方面に向かう電車が新町2丁目交差点において、交通信号が黄色点滅であったため進行したが、その際、電車信号の赤表示を見落としていたもの。
- 洗馬橋停留場に停車後、適切に進行していれば下りるはずの遮断機が下りなかったため、運転士が無線で指令に報告。遮断機を復帰させて運転を再開したもの。(5分間遅延)

- 運転士が電車信号の確認を怠ったもの
