1月5日に発生した市電のドア開け走行について、当該事案では運転士の確認漏れに加え、ドア開け走行を防止する安全装置の動作不良も確認されたことを踏まえ、**乗務員教育**と**車両設備管理**の両面から取組みを徹底し、再発防止を図る。

2月23日に発生した車両故障によるドア開き、車両停止事案(インシデント)について、現在実施されている運輸安全委員会による事故調査と並行して、現時点で原因となった可能性が高いと考えられる事象への対策を以下のとおり講じるもの。

3月8日に発生した当該インシデントは、乗務員が車両連結時に連結棒の差し込み位置を誤ったことが原因である事を踏まえ、**取り扱い手順の明確化(ダブルチェックの徹底)と乗務員教育の徹底**により、再発防止を図る。

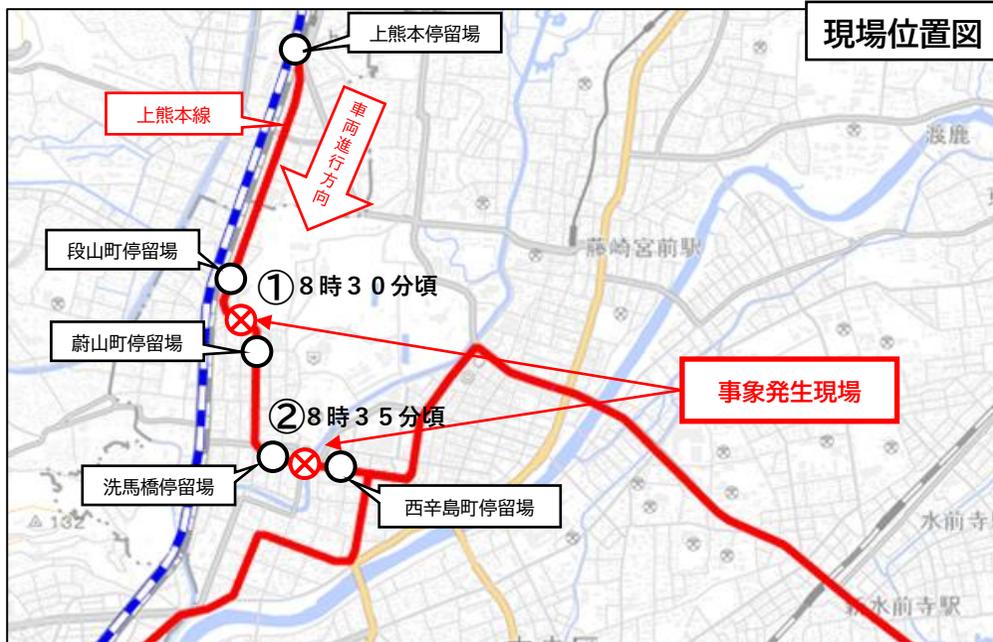
- ・段山町電停から健軍町方面に出発した電車において、突然左中間ドアが開き、安全装置が働き、車両が停止したもの。
- ・その後、ドアを閉め、運行を再開したものの、洗馬橋電停を出発した後、同様の事象が発生したため、辛島町電停で乗客を降ろし、車庫に入庫した。
- ・安全装置は正常に作動していたことから、通常の車両故障と判断し、故障の原因を調査していたところ、2月29日に九州運輸局から連絡があり、状況を説明したところ、インシデントに該当するとの結論になったもの。

乗客、乗員に怪我人なし、車両への損害なし

- ・ドア開信号に関する配線を確認した結果、**運転席前面の壁内にある配線に損傷を確認(図1)**。※損傷線の銅線同士を接触させるとドア開現象が再現
- ・配線損傷の原因としては、車両前面に系統板を固定する際、**架台固定用ネジの下穴を加工するドリルで損傷させたものと考えられる(図2~4)**。

- 今回の車両と同様の方法で外壁に穴がけられた車両(8台)については壁内の配線を点検し、異常がないことを確認済。
- 事案に応じ、即時性を持って適切な対応ができるよう、**現場による異常発生時の報告と局全体での情報共有を徹底**。

- 今後、車両外壁への作業を行う場合には、**適切な器具を選定するとともに、記録を徹底**。

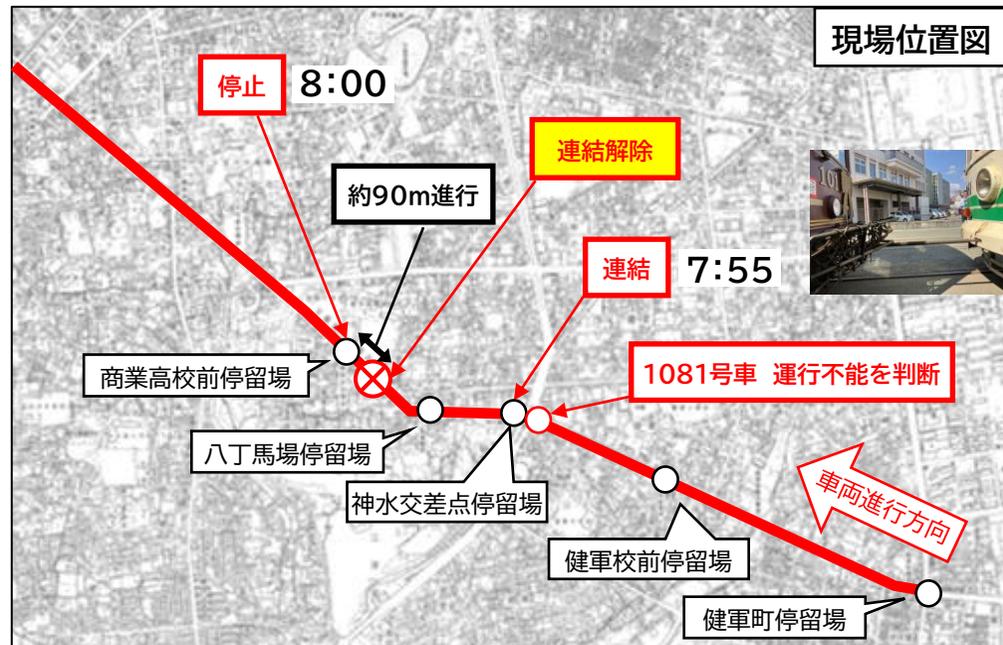
- ・神水交差点停留場付近で、1081号車が故障により運行不能と判断
- ・1081の乗客降車後、後続車(101号車)と連結し、推進運行開始
※この際、**101号車の連結棒の差し込み位置を誤って設置**
- ・商業高校前停留場手前まで走行したところで、**連結棒を固定するためのピンが外れ、連結が解除されたが、その後車間距離を保ったまま90m走行し、商業高校前電停にて双方のブレーキ操作にて車両が停止**
- ・その後、正規の位置に連結棒を差し直し、推進運行にて大江車庫に入庫

- ・乗客(故障車:0名、後続車:約70名)、乗員に怪我人なし
- ・外れた連結棒により、後続車両(101号車)が一部破損

- ・車両の連結は、車両故障時等に故障車の推進運転を行う際に必要な作業であり、連結棒をピンで固定することで連結させる(図1~2)。
- ・当該事案では、**後続車側の連結棒の取付位置を誤ったことで、連結棒が適切に固定されなかったもの(図3~4)。**

- 連結操作を行う際、先頭車と後続車の運転士2名により確認(ダブルチェック)することを手順として具体的に明文化するとともに、**運転指令からの確認も徹底**させる事で取扱い誤りの防止を図る。
- 連結操作等故障時対応の研修頻度や方法を見直し、緊急時にも慌てず確実に対処できるよう**非常時教習の強化**を図る。
- インシデントが続発している状況を踏まえ、**それぞれの背景等をしっかり分析し、根本的な原因を究明し対策を検討**する。
