市内浸水状況

1. 令和7年8月10日の雨量について

2. 被災状況について

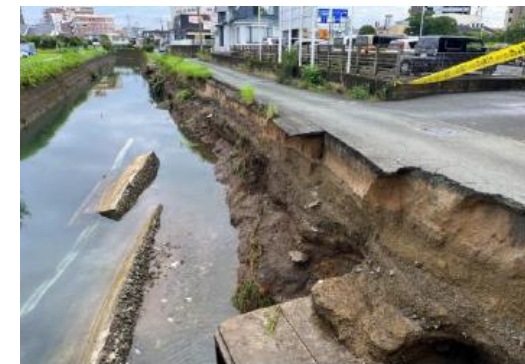
(A) 健軍川(東区神水本町)

- 市内では広範囲にわたって浸水し、道路等の冠水が発生
- 民家に隣接する普通河川(小山田川)の崩壊
- 県道(小天下硯川線)法面の崩壊

- 道路、河川等について
 - ・ 公共土木施設災害復旧事業費国庫負担法に基づく国費を活用し、被災箇所の速やかな現形復旧を実施予定
 - ・ 対象となる4箇所については、応急仮工事を実施中

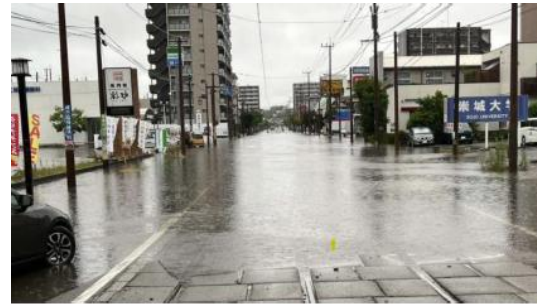
道路冠水状況(中央区段山本町)

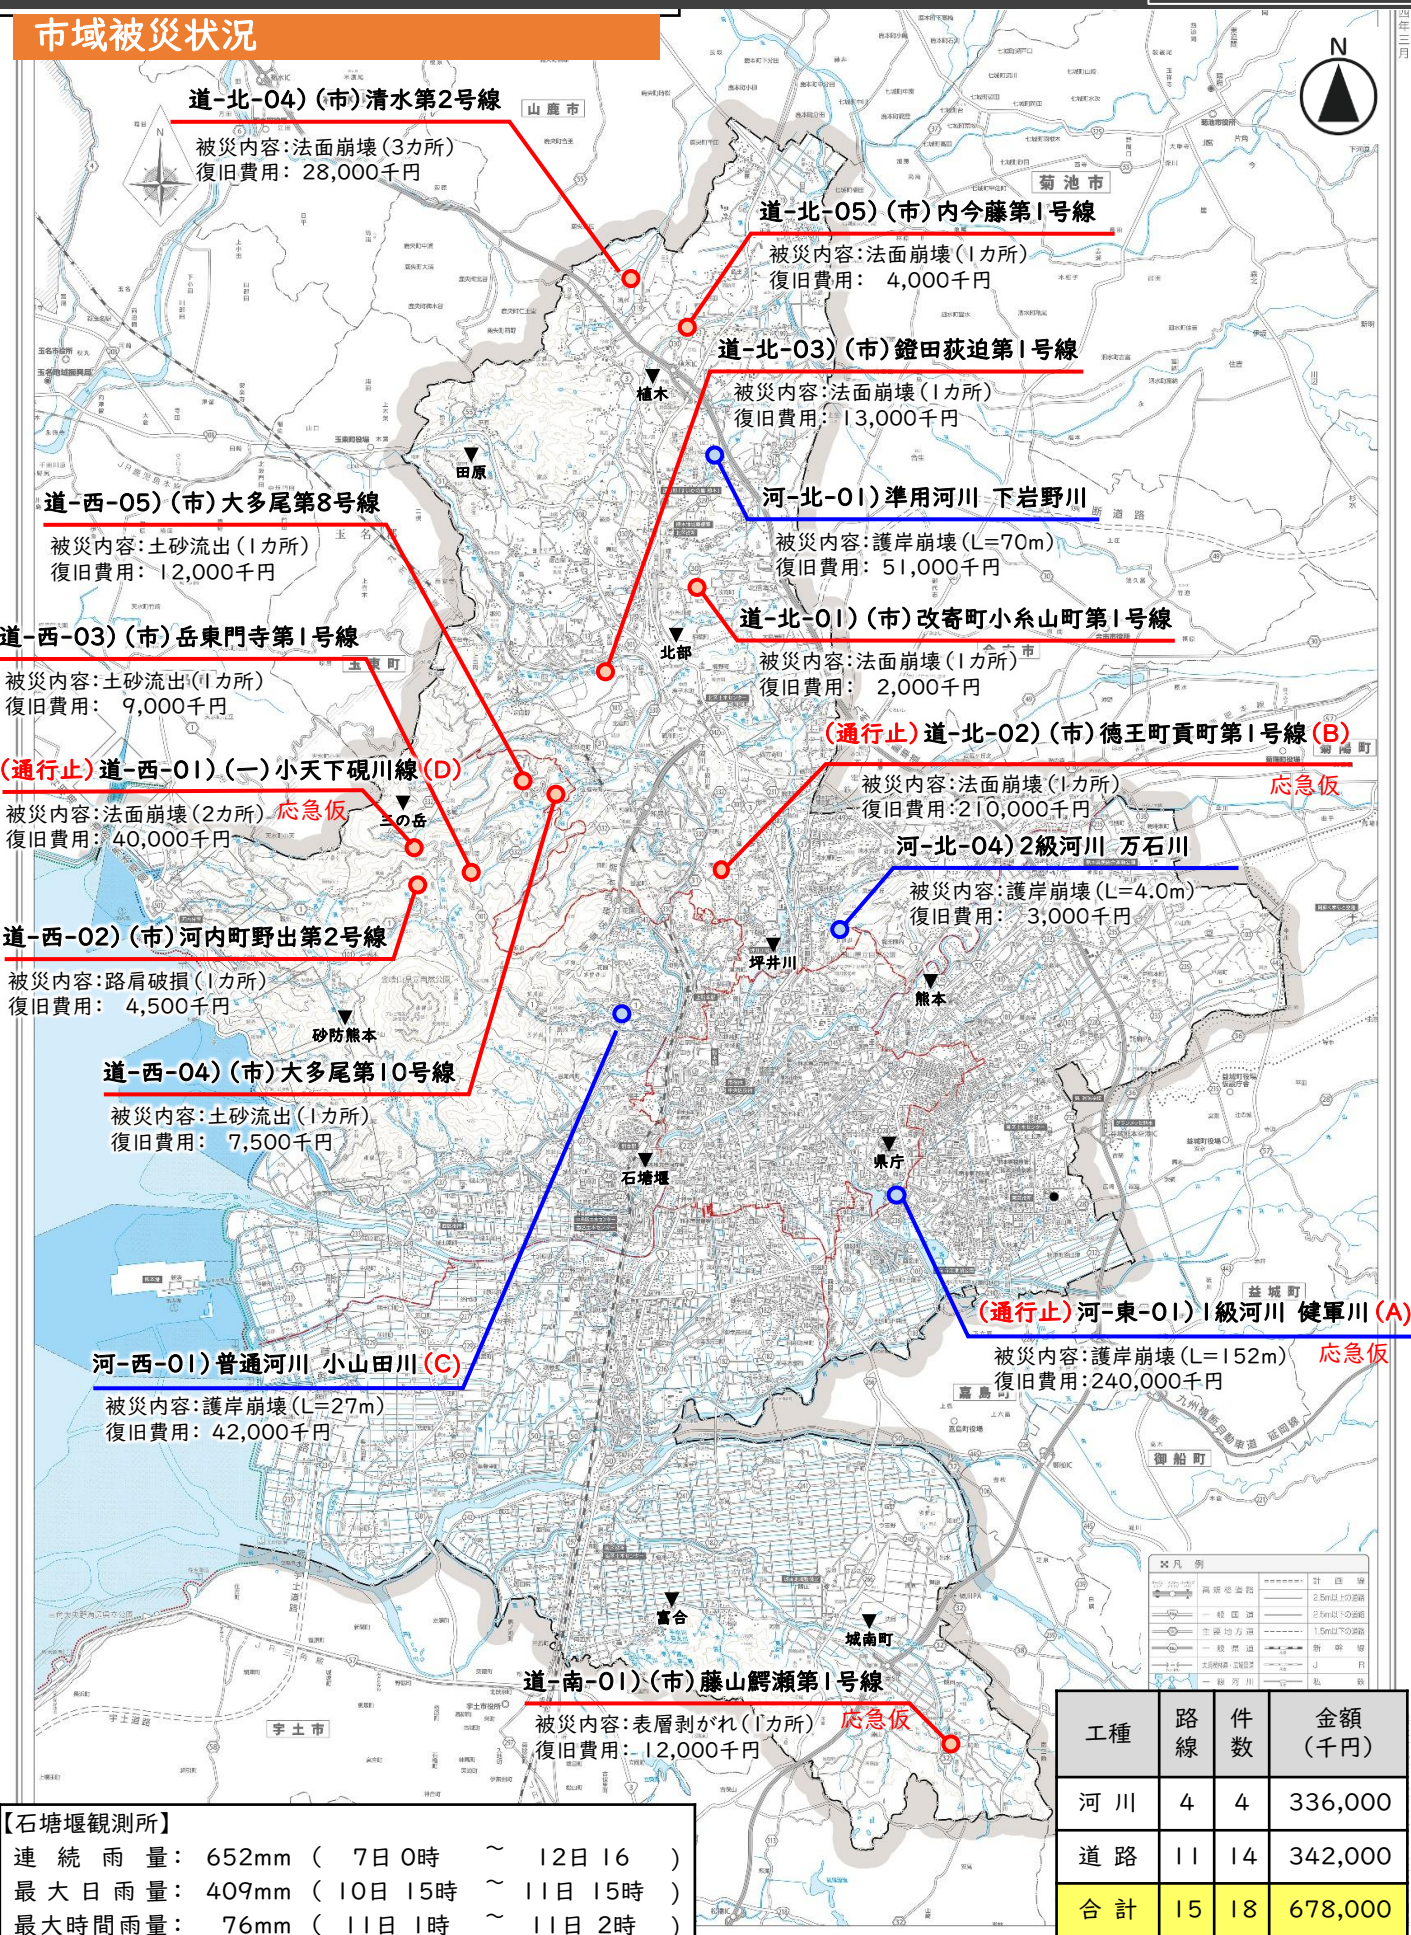
市域被災状況

○	被災箇所	計 画 線
○	被災箇所	2.5m以上崩壊
○	被災箇所	1.5m以下崩壊
○	被災箇所	1.5m以下崩壊
○	被災箇所	崩壊
○	被災箇所	崩壊
○	被災箇所	崩壊

工種	路線	件数	金額 (千円)
河川	4	4	336,000
道路	11	14	342,000
合計	15	18	678,000

※復旧費用は災害査定後確定
