1. 山ノ下排水機場についての検証結果

【停止した原因】

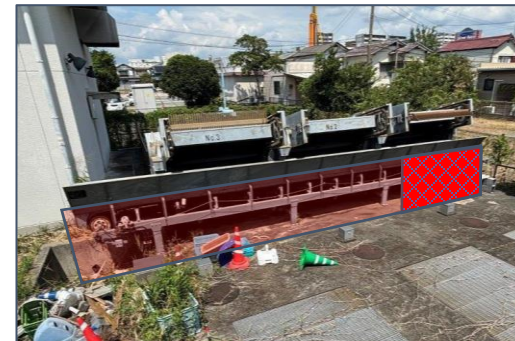
- ・ポンプ停止前より周辺はすでに浸水しており、記録的大雨により内水氾濫が発生し、排水機場内が浸水。
- ・夾雑物が除塵機裏から流入し、ポンプに過電流が発生しVCB（安全装置）が作動し、停止した。

除塵機周りへの夾雑物混入防止対策

- ・除塵機周りの夾雑物混入対策及び施設の耐水化。
- ・非常時の対応を落とし込んだマニュアルの作成。
- ・水防本部を含め関係部署との連携や市民周知が重要である。
