## 1. 概要

## 2. 側道橋の再建

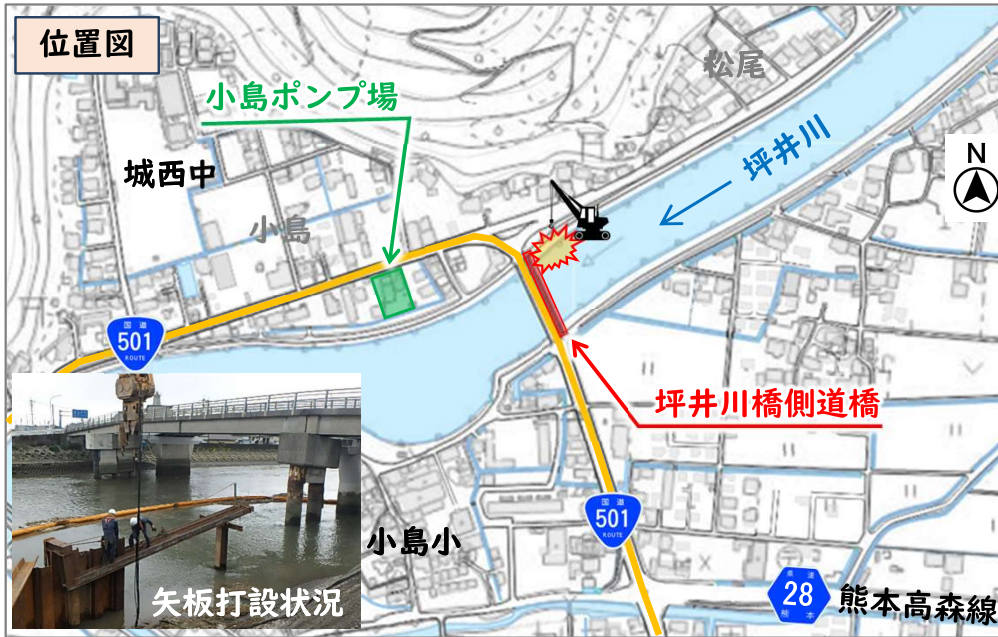
- 坪井川橋側道橋の橋脚の傾きに対応する緊急工事で矢板を打込み中、河川内に埋設してあった下水管を破損(R3.5.18)
- 破損した管は、熊本市西区の約2,000戸を賄うものであり、上下水道局と連携し仮復旧を完了(R3.5.22)。
- 委員会への報告状況。  
R3-2定：事故の概要、下水管の仮復旧完了、再発防止策の検討  
R3-3定：責任の所在について、再発防止策（マニュアル整備等）

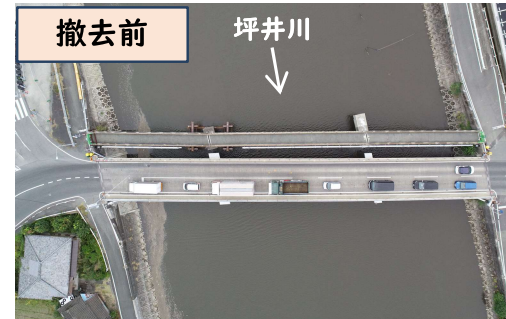
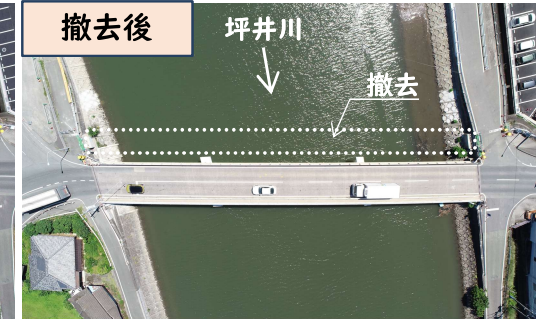
- R4.7.15 に既設側道橋を撤去。（写真参照）
- 現在、**R7年度**の共用に向け、新設橋の設計を実施中。
- 新設橋は、元の位置に再建する計画で、河川内に橋台2基、橋脚2基、上部工は鋼製の橋桁を用いる予定。
- 設計が終わり次第、**橋台工事**に取り掛かり、出水期に入る令和5年5月までに進めたい。（スケジュール参照）

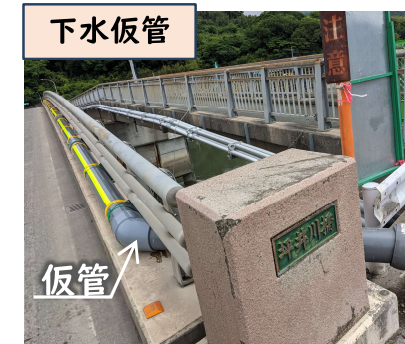
- 高欄（柵）の内側に仮管を設置し運用中。
- 本復旧は新設する側道橋に添架する計画で令和7年度の完成を予定。
- 令和5年5月頃から、車両の衝突防止など安全性の向上を図るため、仮管を高欄（柵）の内側から外側に移す予定。
